Sag: **I099999**

Inspektionssted: **Dansk Brand- og sikringsteknisk  
Institut**

#### **Dansk Brand- og sikringsteknisk Institut**

## Bygningsforhold

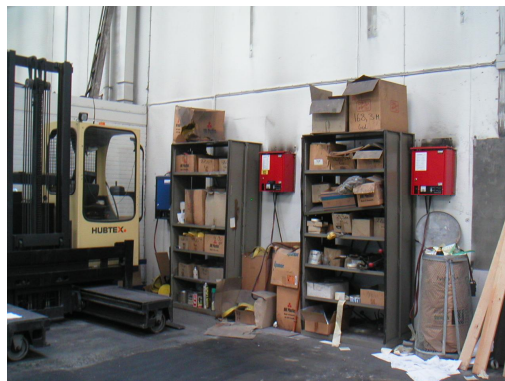
3.

**Hvad/hvor** Ladestationer for truck's og andre motorredskaber er generelt ikke friholdt for brændbare oplag.

**Hvorfor** Truckladestationerne udgør en brandrisiko og skal derfor friholdes i en afstand af ca. 4 meter under opladning.  
Regler om indretning af truckladestationer kan ses i DBI's Brandtekniske vejledning nr. 31 om motorredskaber.

**Hvordan** Truckladestationerne bør friholdes som ovenfor anført.  
Alternativt kan opladning af trucks ske i køregangene uden for normal arbejdstid. De 4 meter til brændbare materialer skal stadig respekteres.

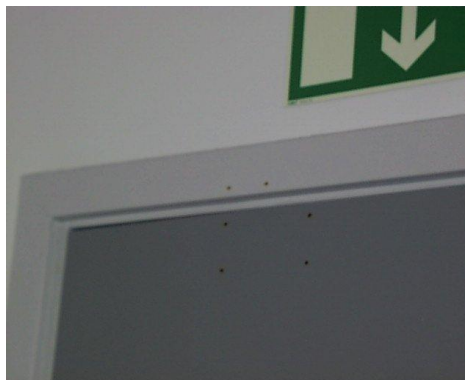
5.

**Hvad/hvor** Branddør mellem kontor og produktion lukker ikke med fallen i indgreb, fordi dørpumpen er fjernet.

**Hvorfor** Branddøre er vigtige elementer i en bygnings brandmæssige opdeling og har til formål at hindre røg- og brandudbredelse samt sikre flugtvejene.

En indsats omkring branddørenes funktion synes påkrævet. Dette skyldes i høj grad den daglige trafik, der er gennem branddørene mellem kontor og produktion.

**Hvordan** Dørpumpen bør genmonteres og døren justeres så den er selvlukkende fra en åbning på ca. 30 cm.  
Det anbefales tillige at indføre en ugentlig rutine, hvor branddøre checkes for korrekt funktion og afhjælpe konstaterede fejl og mangler.

Det anbefales at planlægge en udskiftning af branddørene inden for de næste par år. For at undgå lignende slitage på de nye branddøre, bør de forsynes med et røgdetektorstyret magnetholdesystem.

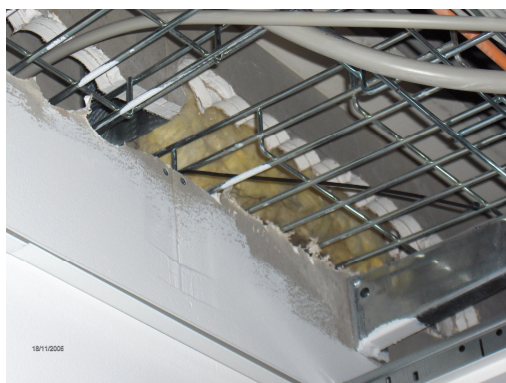
6.

**Hvad/hvor** Åbninger for installationsgennemføringer i brandsektionsvæggen mellem lager og produktion er tætnet med polyrethanskum.

**Hvorfor** Polyrethanskum er ikke godkendt til tætning i brandadskillende bygningsdele og er kun varmebestandigt til en temperatur af ca. 90°C.

**Hvordan** Det anbefales at lade et firma med speciale i brandtætninger gennemgå bygningerne og tætne installationsåbningerne med et MK-godkendt materiale.  
Der vedlægges liste over firmaer med speciale i brandtætninger.
